# 池州立创钢结构工程有限公司“8·16” 物体打击事故调查报告

2024年8月16日6时许，池州立创钢结构工程有限公司在承接池州市贵池区贵航金属制品有限公司钢结构厂房屋顶维修时，发生一起物体打击事故，造成1人死亡，直接经济损失约155万元。

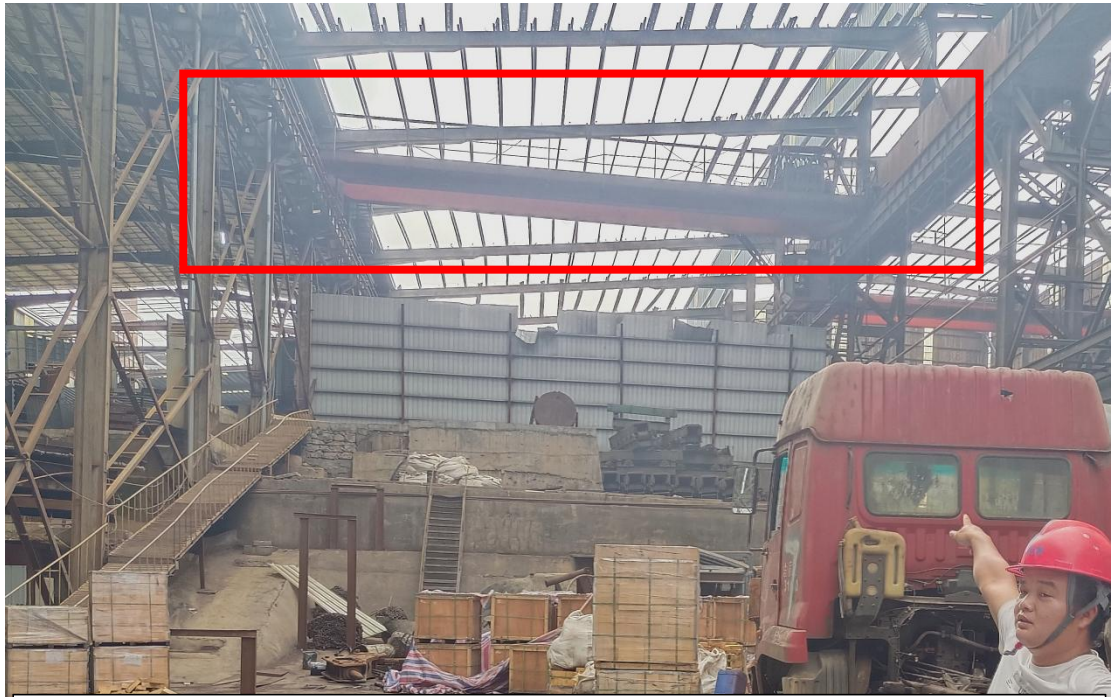
事故发生厂房内起重机，小车顶部简易操作平台未拆除

经调查认定，事故的直接原因是：施工队在起重机小车顶部自行设置了简易操作平台便于施工，起重机移动过程中小车顶部简易操作平台碰到上方钢梁，钢梁受气相腐蚀，焊接的表面未做除锈处理<sup>1</sup>，焊缝质量缺欠，同时采用点焊工艺临时固定加固件，固定不牢，导致未焊接严实的槽钢坠落砸中人员。

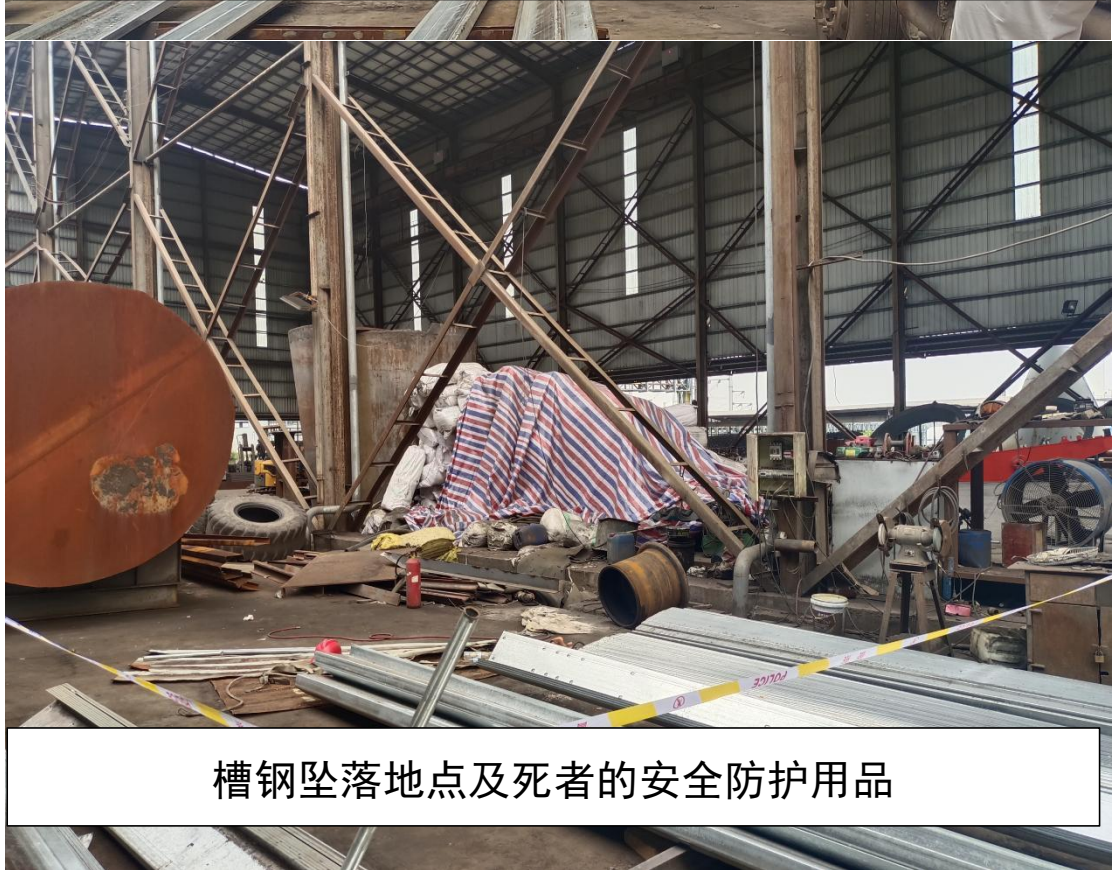
槽钢坠落地点及死者的安全防护用品

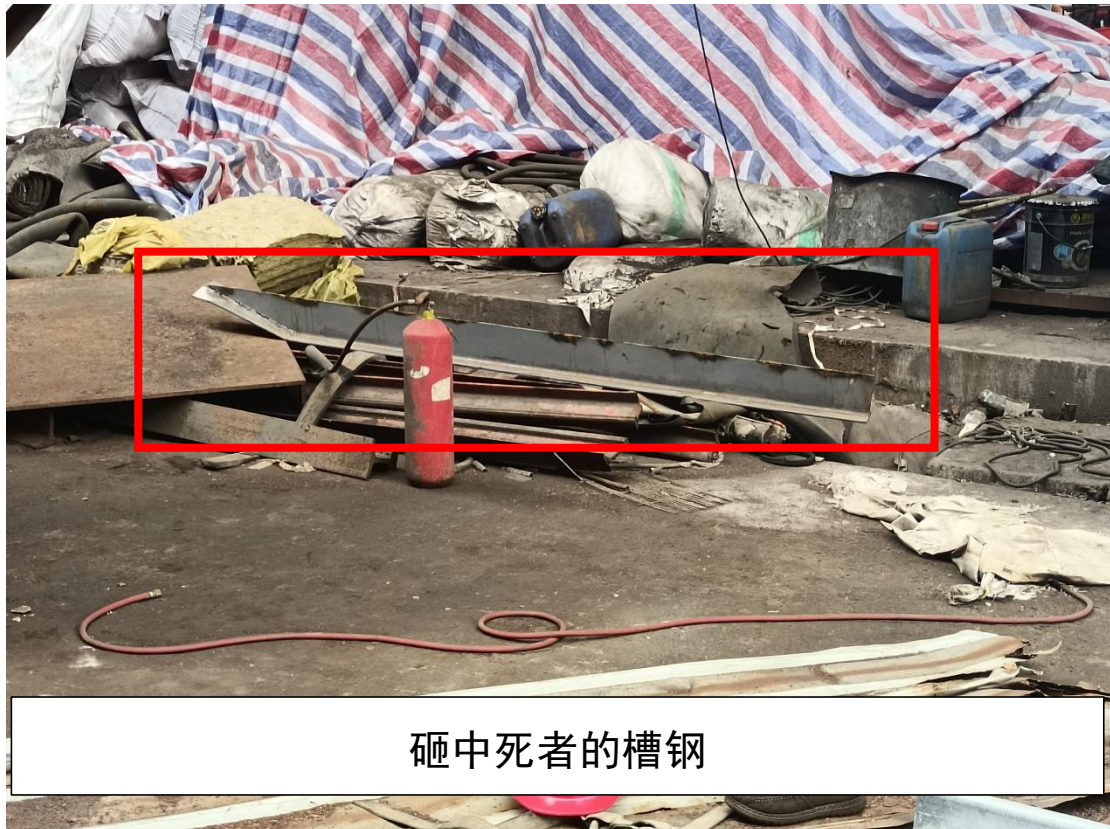
砸中死者的槽钢

<sup>1</sup>钢结构焊接规范 GB 50661-2011，7.1.1 母材上待焊接的表面和两侧应均匀、光洁，且无毛刺、裂纹和其他对焊缝质量有不利影响的缺欠。待焊接的表面及距焊缝位置 50mm 范围内不得有影响正常焊接和焊缝质量的氧化皮、锈蚀、油脂、水等杂质。
